RAPPORT

Ny 132 kV Kvandal-Kanstadbotn

SKREDVURDERING BOGEN

DOK.NR. 20160626-01-R

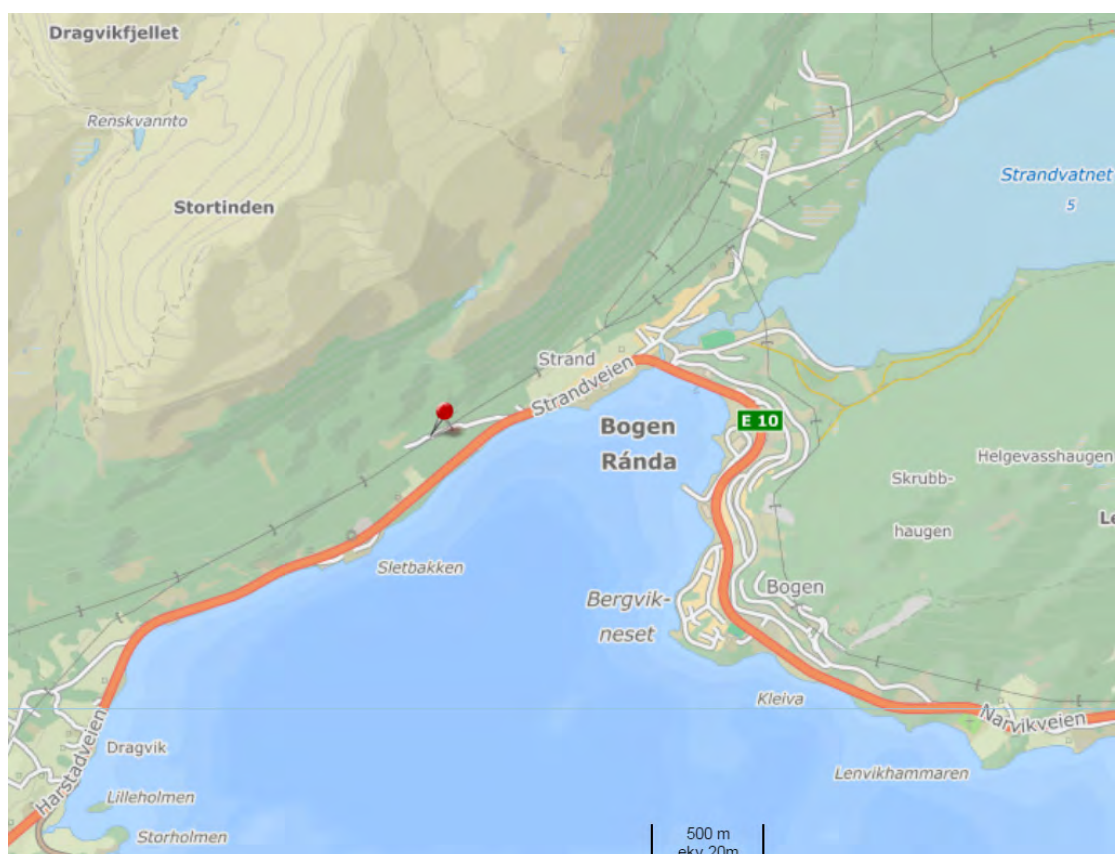
Figur 1-1 Stortinden i Bogen med det mest skredutsatte området omtrentlig angitt med rød markør.

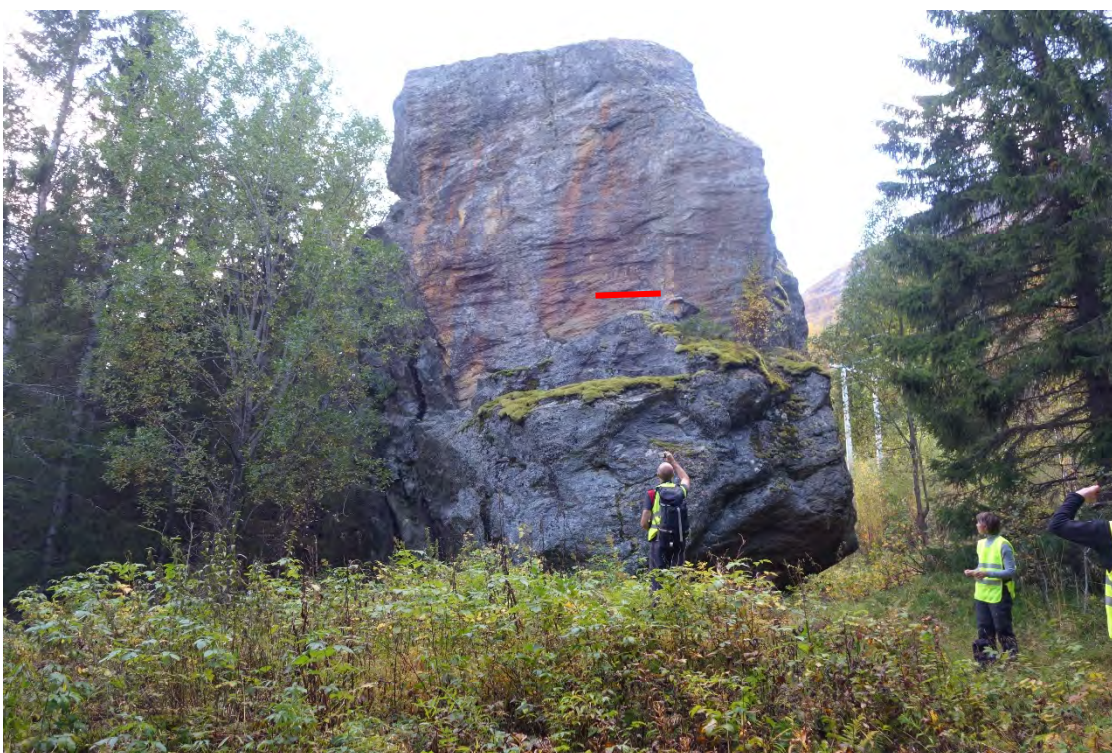
Figur 3-1 Korssteinen med rød strek som viser påtegnet linje med tekst "1943" som indikerer høyden på skredsnøen på siden av steinen da. Kraftmast kan sees i bakgrunnen.

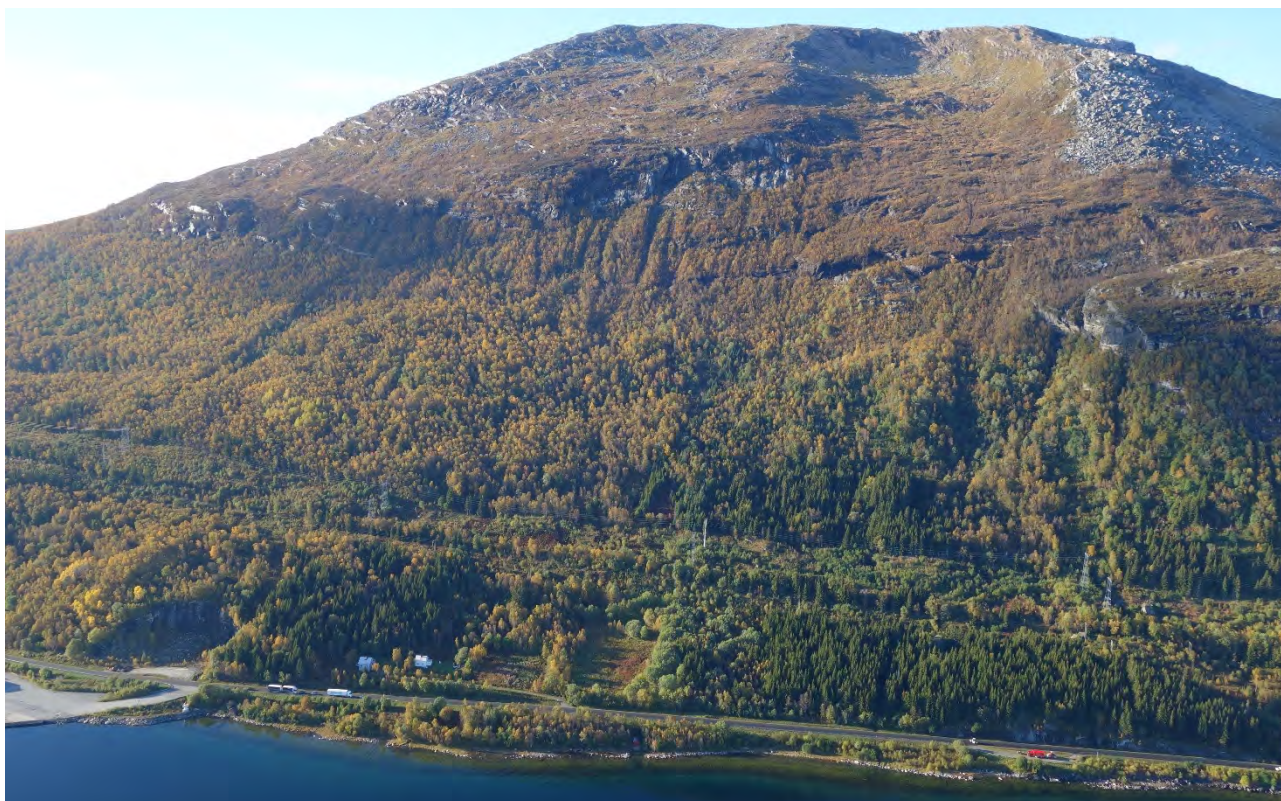
Figur 4-1 Stortinden med den skredutsatte kraftlinjen i foten.

Figur 5-1 viser Stortinden og det mest skredutsatte området. Det er flere bilder i vedlegg B.

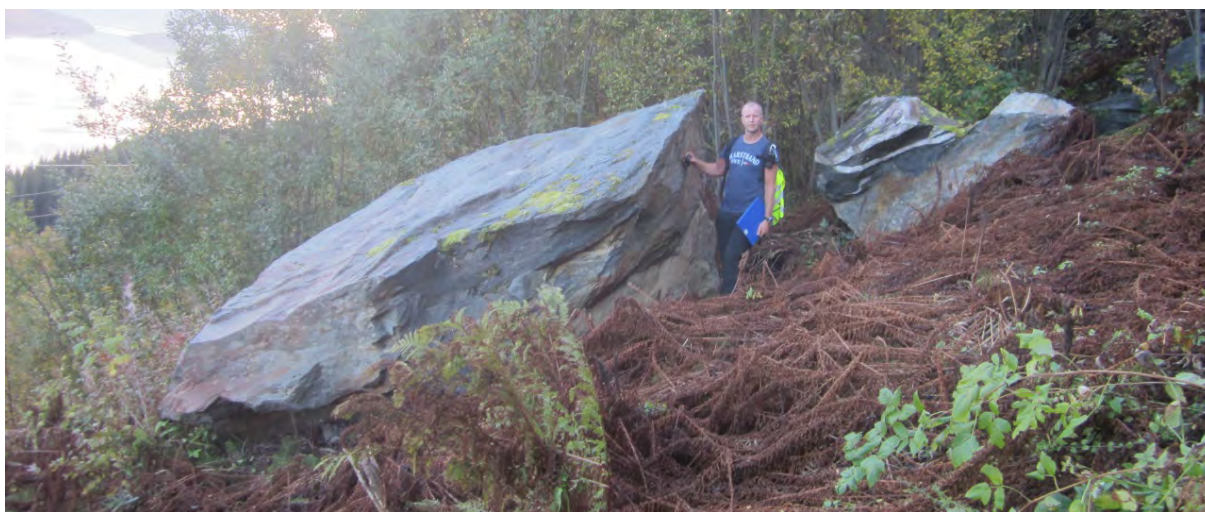
Figur 6-1 Eksempel på ferske blokker fra steinskred nær mast 85 med blokkstørrelse opp til 25 m³ (70 tonn).

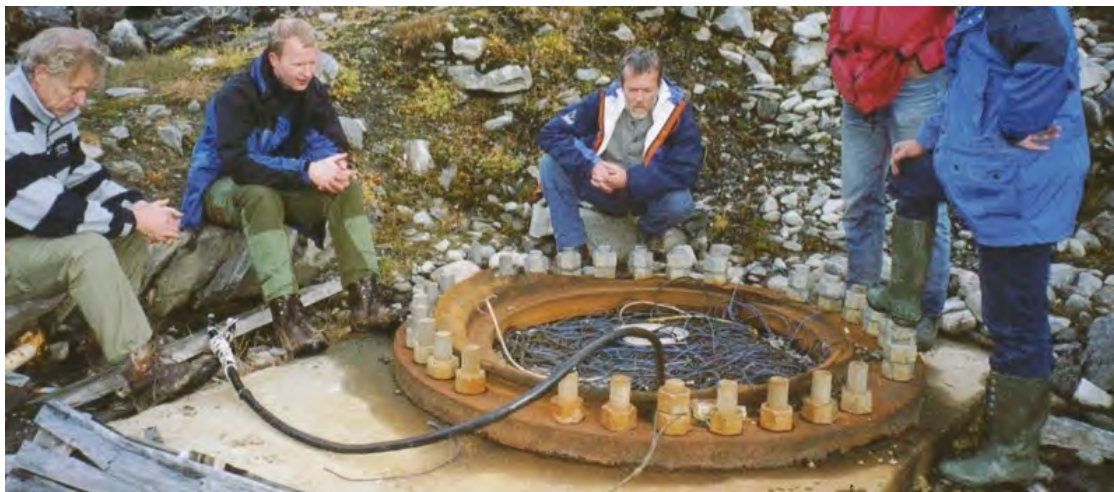
Figur 7-1 Skredmast tatt av snøskred på NGIs forskningsfelt i Ryggfonn på Strynefjellet i år 2000.

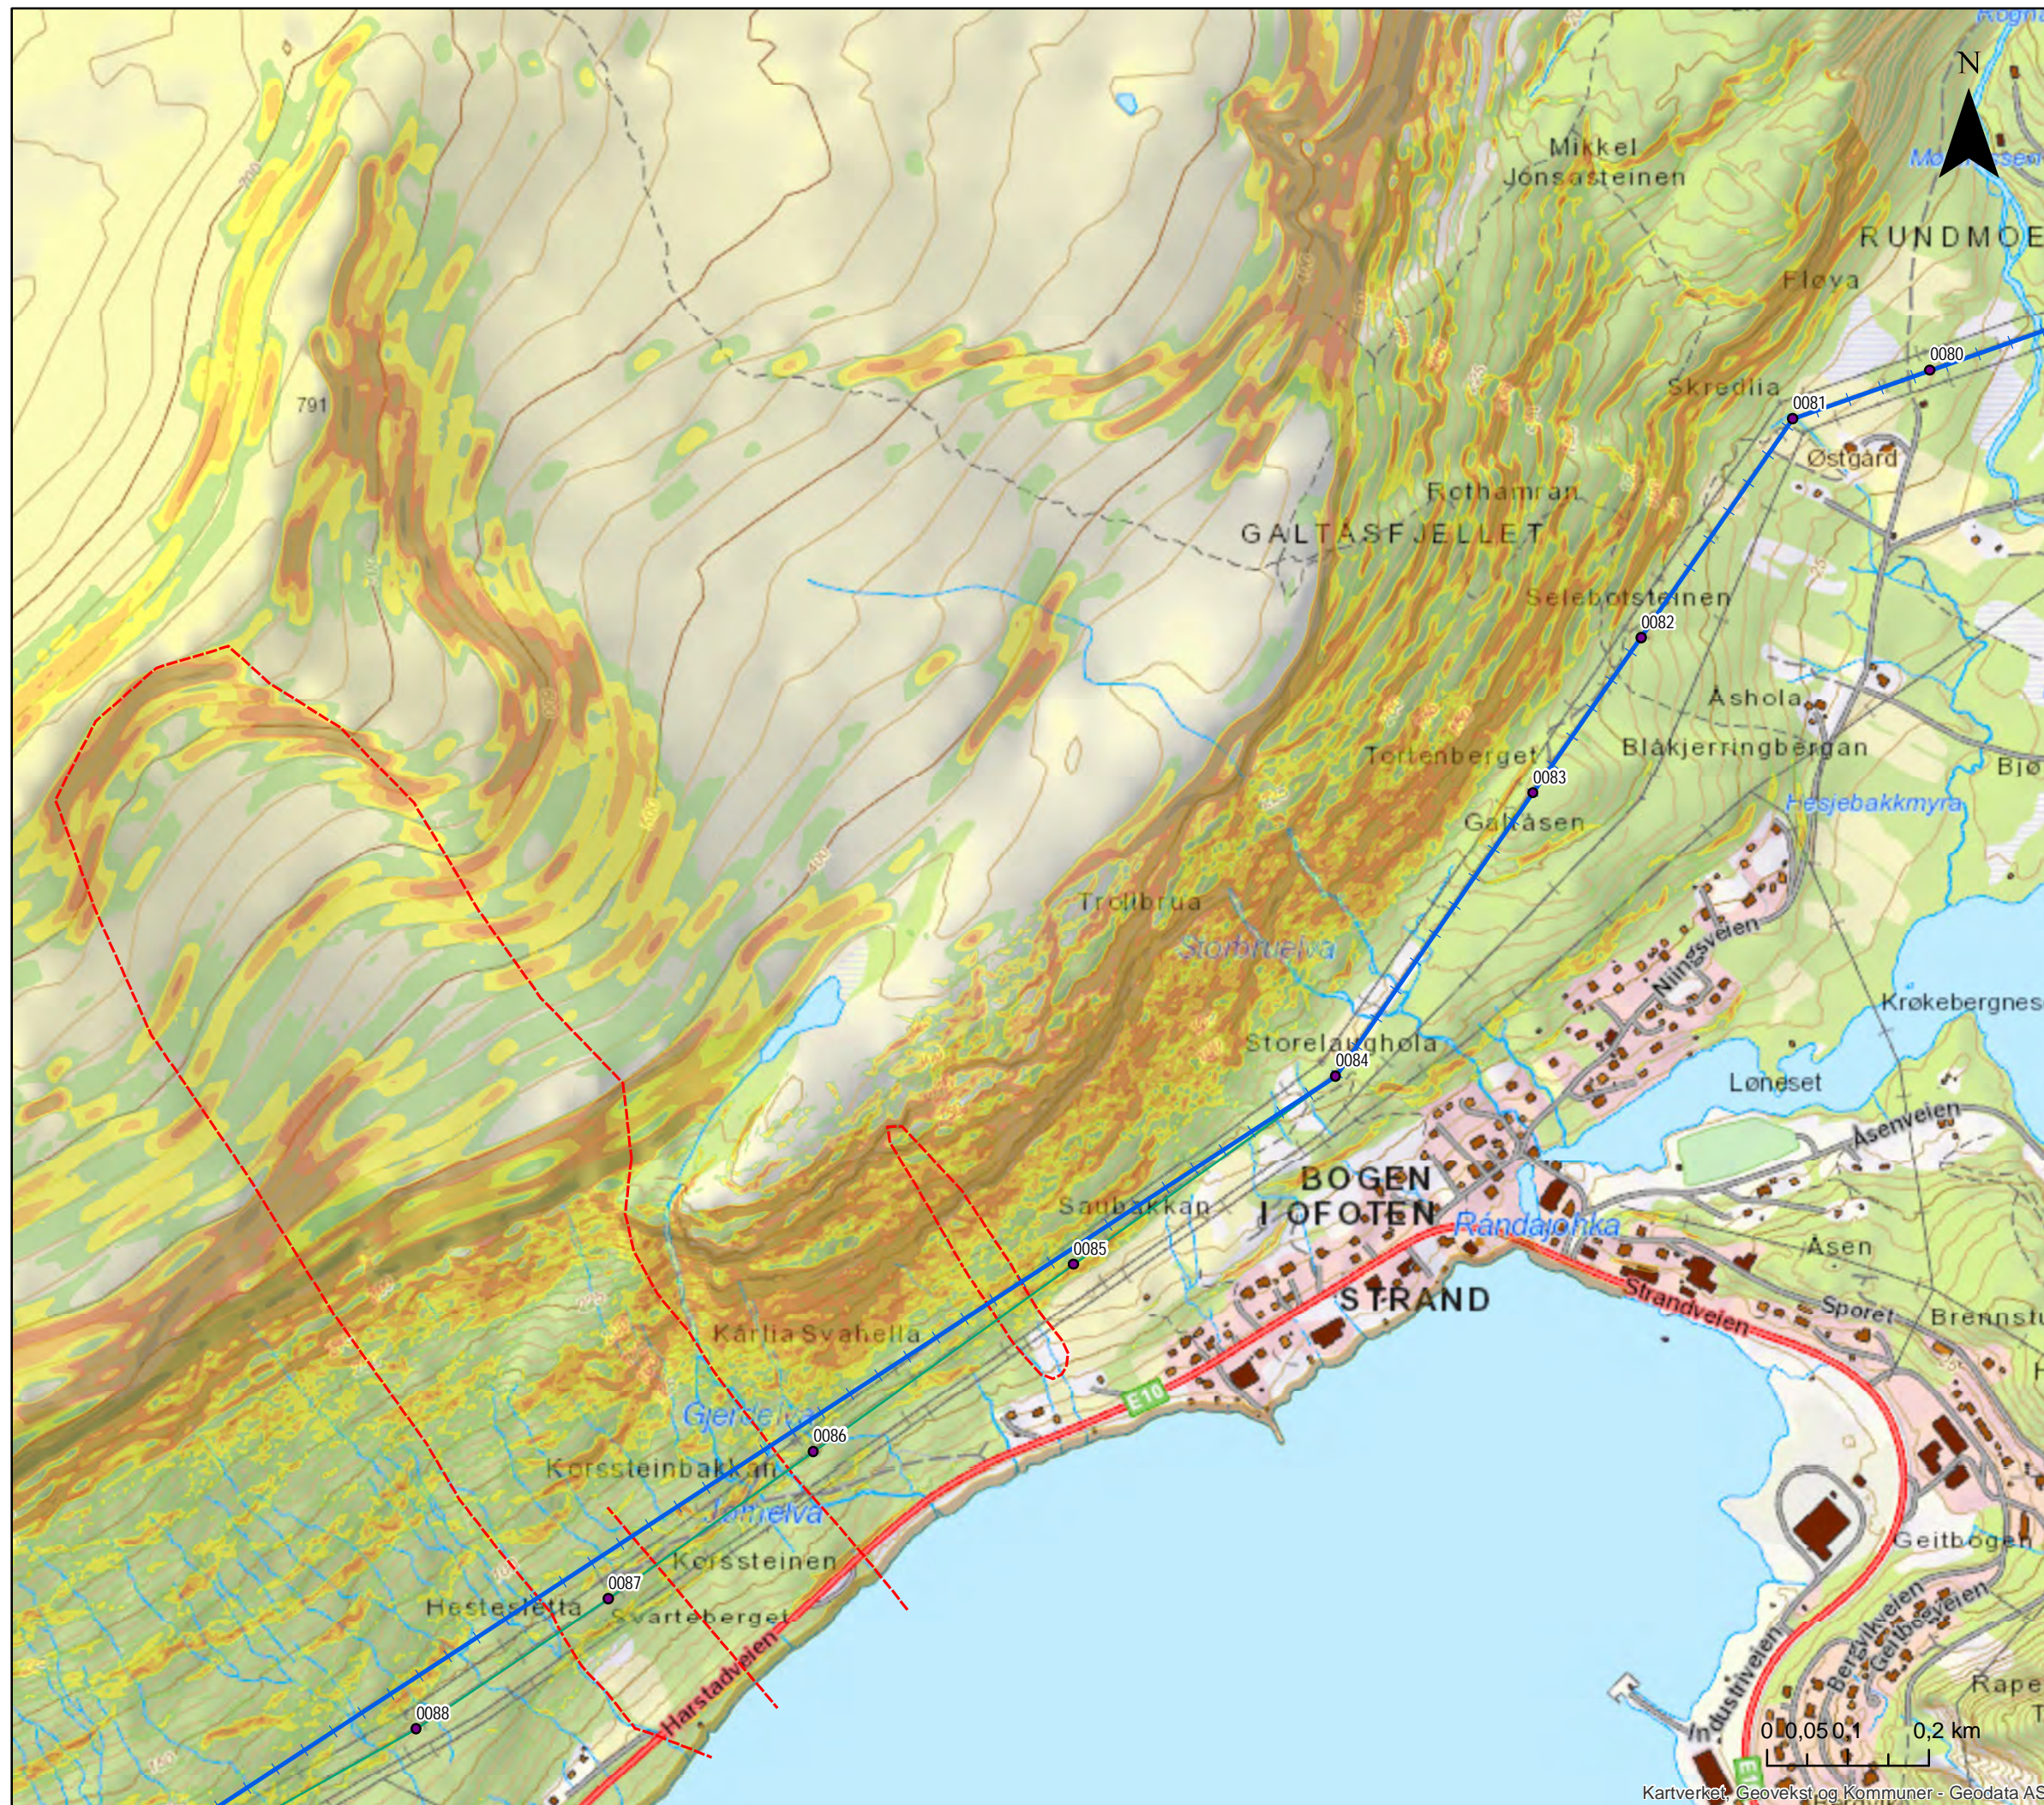
Ny 132 kV Bogen		
Skredvurdering	Prosjektnr. 20160626	Kart nr. 2
	Utført KB	Dato 2016-11-18
Helningskart og observerte skred.	Kontrollert CJ	Godkjent KB

I området ved Bogen ligger kraftlinjen omtrent ved kote 50 til 100. Det mest skredutsatte området er under Stortinden hvor det er bratt terreng opp til toppen ved kote 800. Generelt er den øvre delen av fjellsiden mindre bratt enn de nær vertikale bergpartiene som ligger om lag mellom kote 400 og 200. Stortinden ligger i le for vind fra sektoren V-NV-N-NØ. Skoggrensen ligger om lag 400 moh. Kart nr. 2 og 3 bakerst i rapporten viser terrenghelningen.

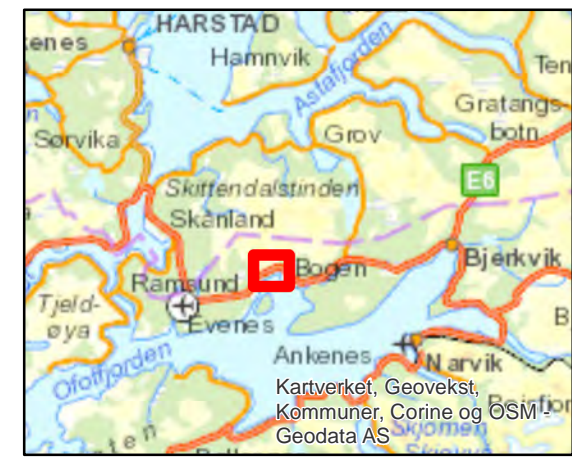
- Tegnforklaring**
- +— Planlagte ledninger
 - - - Skredobservasjon
 - 012-Morenemateriale, usammenhengende eller tynt dekke over berggrunnen
 - 011-Morenemateriale, sammenhengende dekke, stedvis med stor mektighet
 - 042- Marin strandavsetning, sammenhengende dekke
 - 070-Forvittringsmateriale, ikke inndelt etter mektighet
 - 130-Bart fjell
 - 081-Skredmateriale, sammenhengende dekke, stedvis med stor mektighet

I følge NGUs løsmassekart så er det i området langs kraftlinjen hovedsakelig morenemateriale og forvitningsmateriale. Det er enkelte områder på utflatinger i fjellsiden som er klassifisert som skredmateriale (blokker fra steinskred). NGUs løsmassekart er vist i kart nr. 4 bakerst i rapporten.

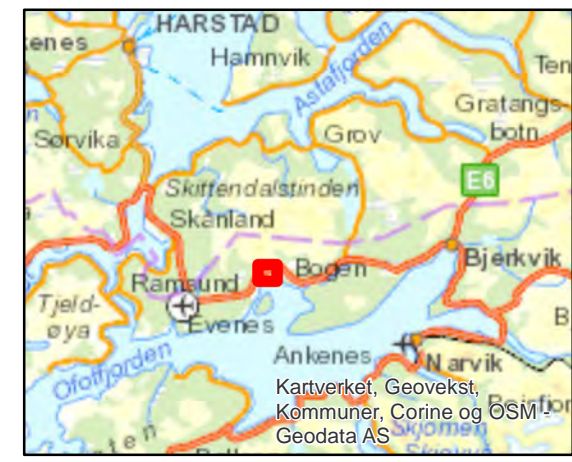
- Planlagte ledninger
- Skredobservasjon
- Utløseområdet

Figur 7-2 viser eksempel på hastighetsberegninger av tørre snøskred i fjellsiden nedenfor Stortinden (figuren er også vist i A3 format i kart nr. 5 bakerst i rapporten). NGI har benyttet en bruddhøyde på 1,5 m i vestlig del av området og 2 m i østlige del som vi vurderer tilsvarer årlig sannsynlighet 1/1000. Simuleringene for det østlige området passer med de observerte skred i 1943 og 1986 selv om disse hendelsene trolig opptrer hyppigere.

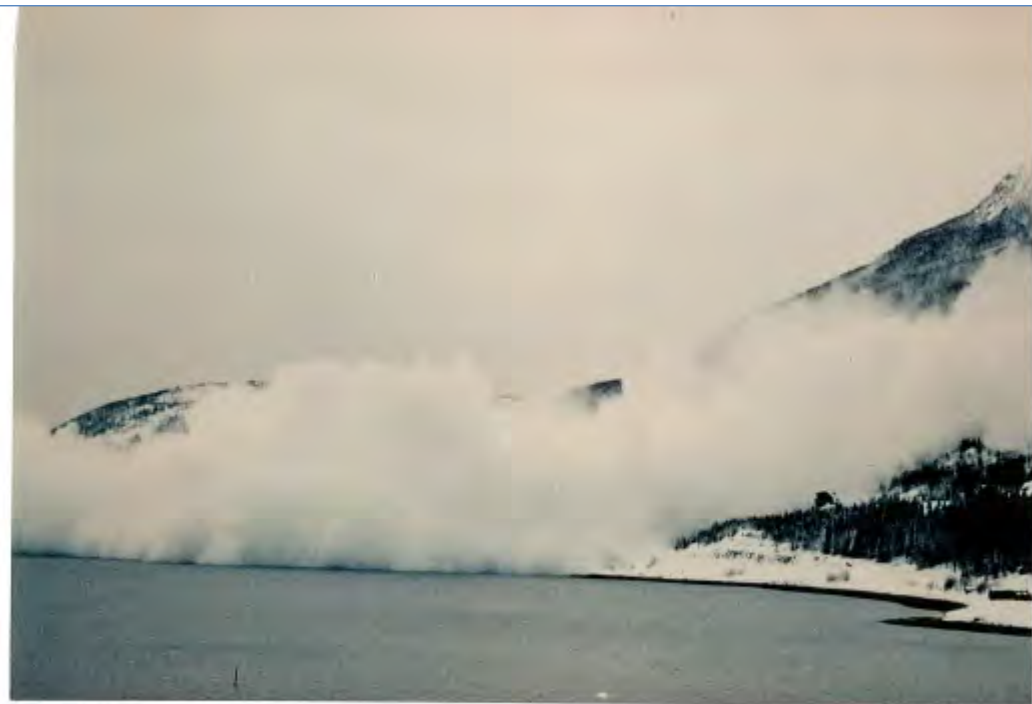
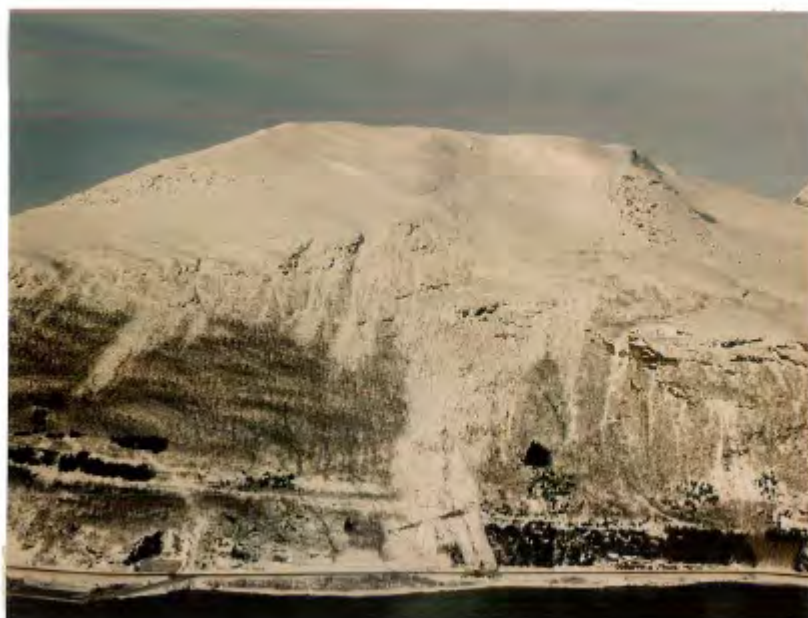
Figur A2: Utsnitt av NGI rapport 86432-1.

Foto 1. Skredet ved Bogen 4. mars 1987⁶

Foto 2. Skredområdet under Stortinden sett fra sørøst.

Figur A2 viser utklipp av skredet i 1986 fra NGI-rapporten.

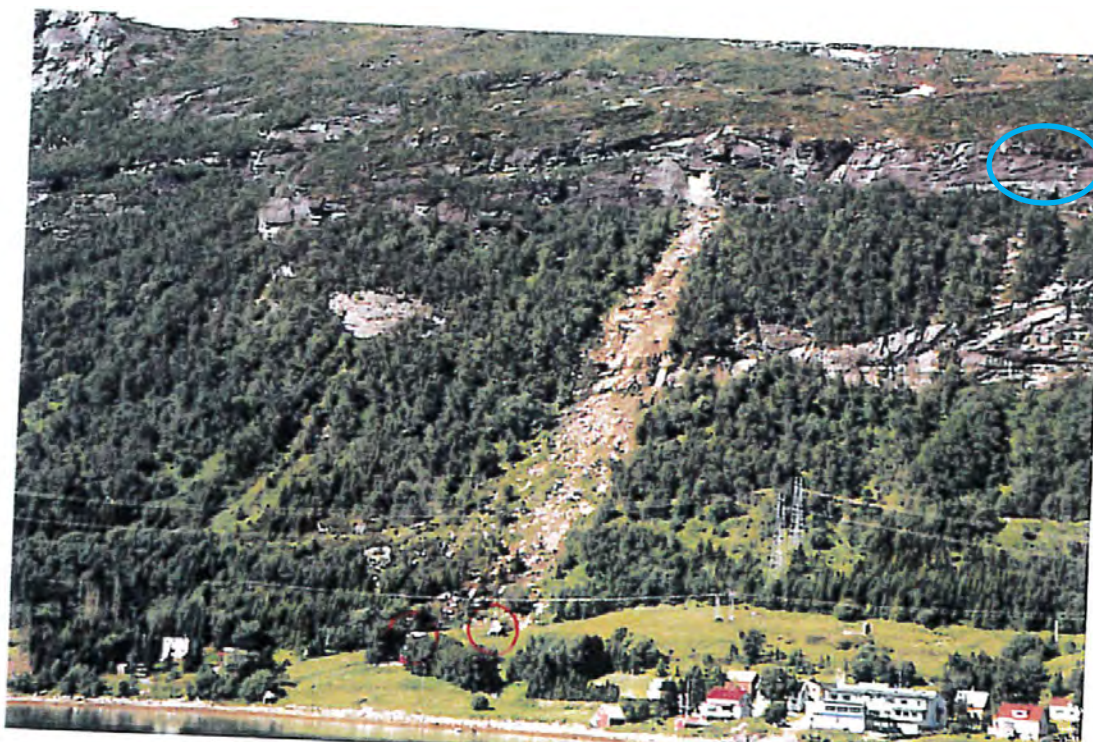
Figur A4: Foto av steinskred 1999 med to blokker som stoppet på jordet merket med rødt. Mulig ustabil parti på 1800 m³ fra A/S Geoteam rapport antydnet med blått.

- Steinskredet 23.08.1999 var anslagsvis 50 m bredt da det passerte kraftlinja, og gikk ca. 100 m videre. Blokkenes vekt er anslått til mer enn 100 tonn.
- AS Geoteam har i rapport 6711.01 av 6. mai 1981 identifisert mulig ustabile blokkpartier på 1800 m³ og 75 m³ i et område rett øst for steinspranget i 1999 (merket med blått i figur A4 under). Området ligger over eksisterende mast 85, og NGI observerte ferske blokkutfall her på befaringsen i 2016. Dette indikerer at maste plasseringen kan være utsatt for steinskred som kan ha en størrelse det trolig ikke er mulig å dimensjonere for.
- NGIs rapport 87428-1 av 5.10.1987 beskriver en betydelig steinblokk som stoppet på jordet mellom mast 84 og 85.

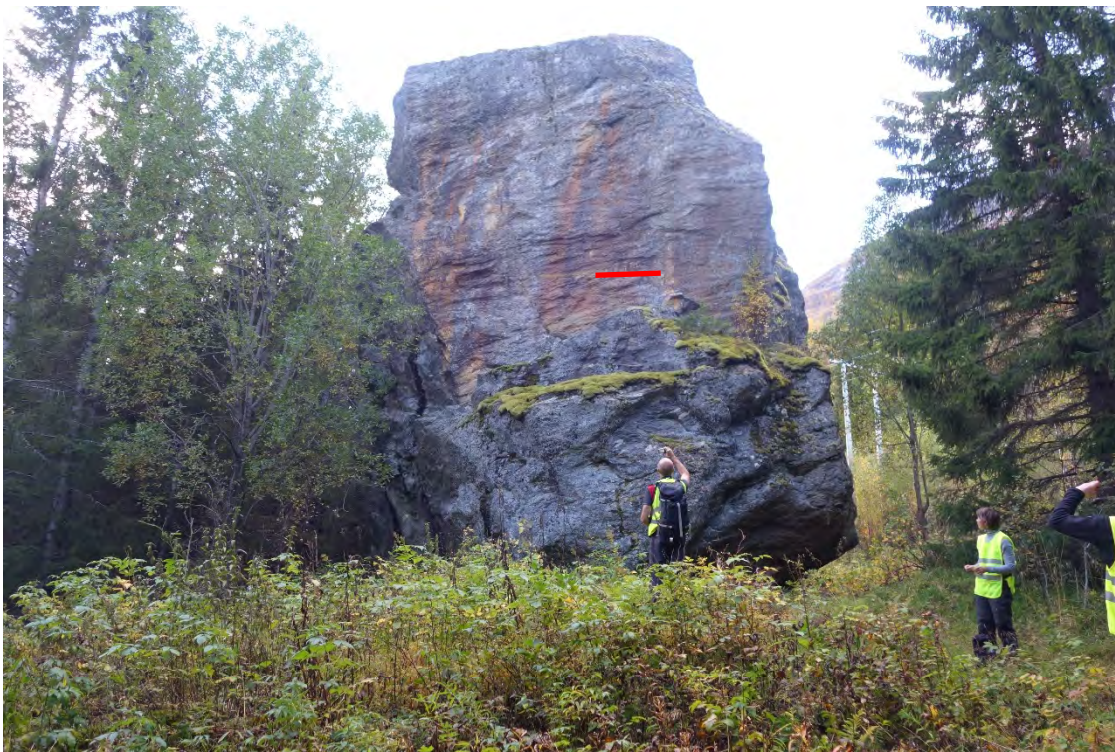
Foto A1: Korssteinen med rød strek som viser påtegnet linje med tekst "1943" som indikerer høyden på skredsnøen på siden av steinen da. Kraftmast kan sees i bakgrunnen.

Korssteinen er navnet på en stor skredblokk som ligger ca. 50 meter nedenfor kraftlinja mellom mast 86 og 87. Blokka er av NGI anslått til å være 10x15 m, og gjennomsnittlig høyde er grovt anslått til 10 m. Blokka har dermed et volum på ca. 1500 m³ som tilsier en vekt på om lag 4000 tonn. Største høyde av blokka er i kilder oppgitt til 18 m, men riktig høyde er trolig omkring 12 m.

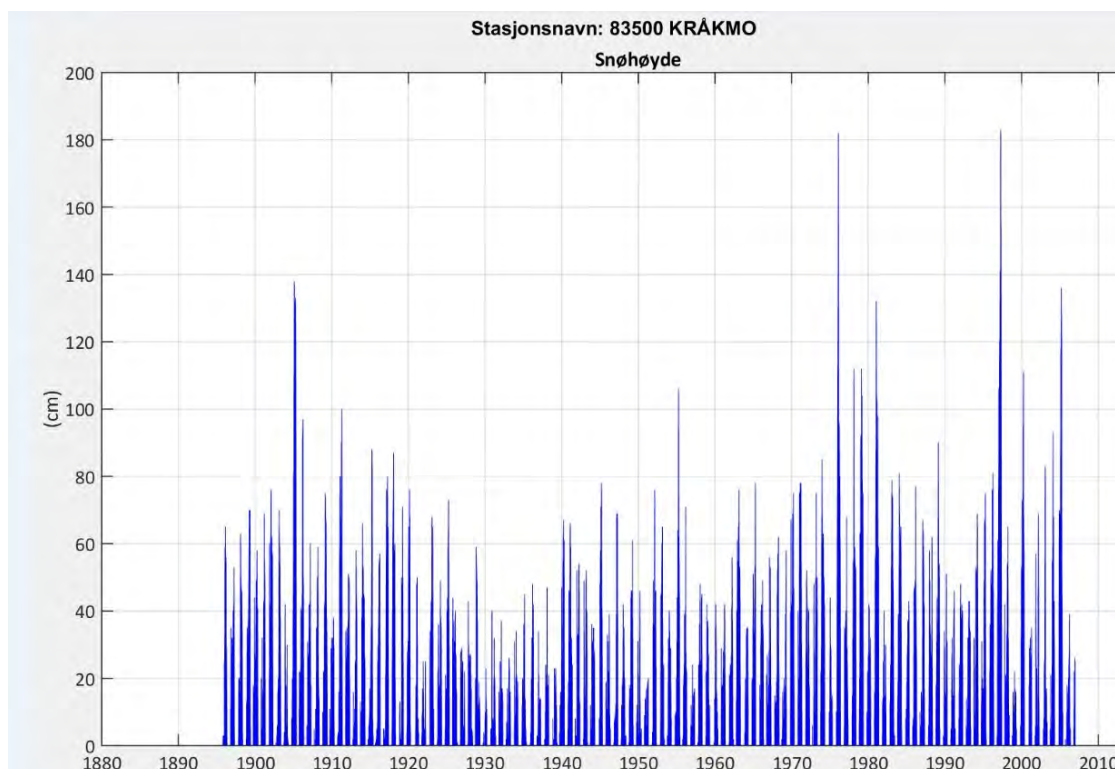
Figur C1: Observerte snøhøyder Kråkmo 1895-2006.

Figur C1 gir observerte snømengder i Kråkmo. Størst målte snøhøyde er 183 cm 7. april 1997.

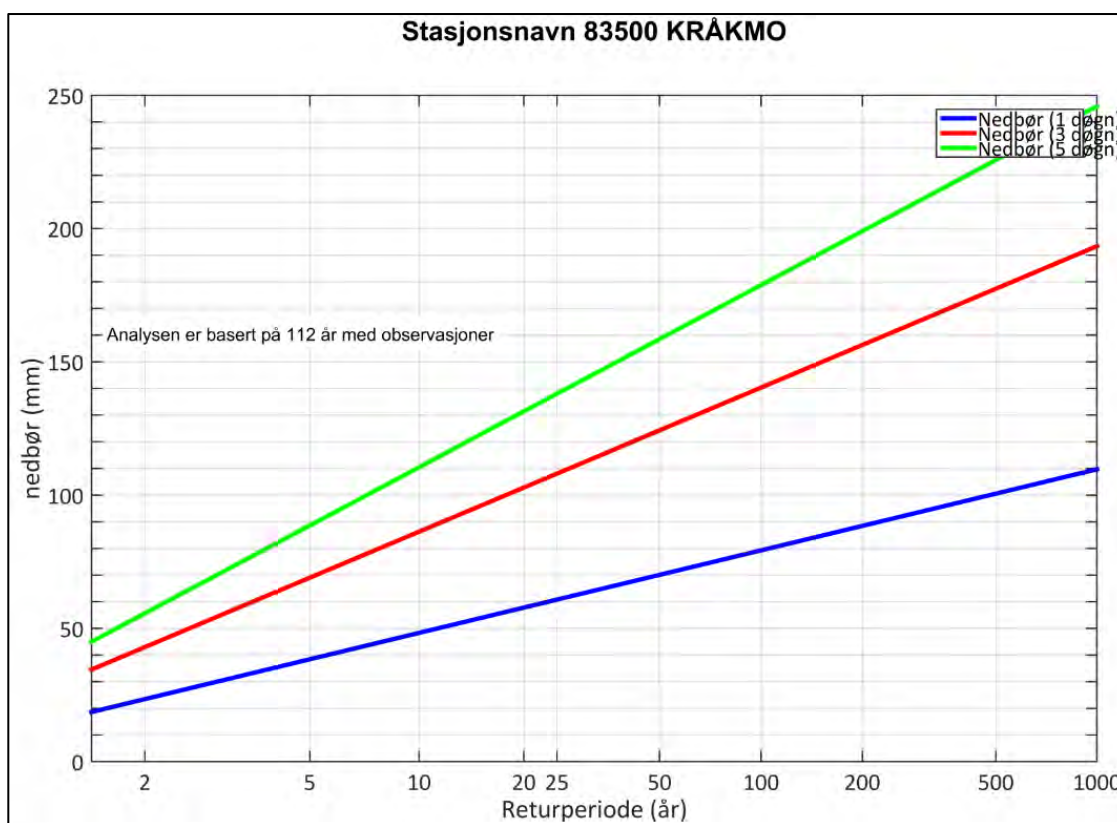
Figur C2: Beregnet returperiode for ekstremnedbør i mars måned.

Figur C2 viser beregnede returperioder for nedbørsmengder for Kråkmo basert på data for mars måned i 112 år.

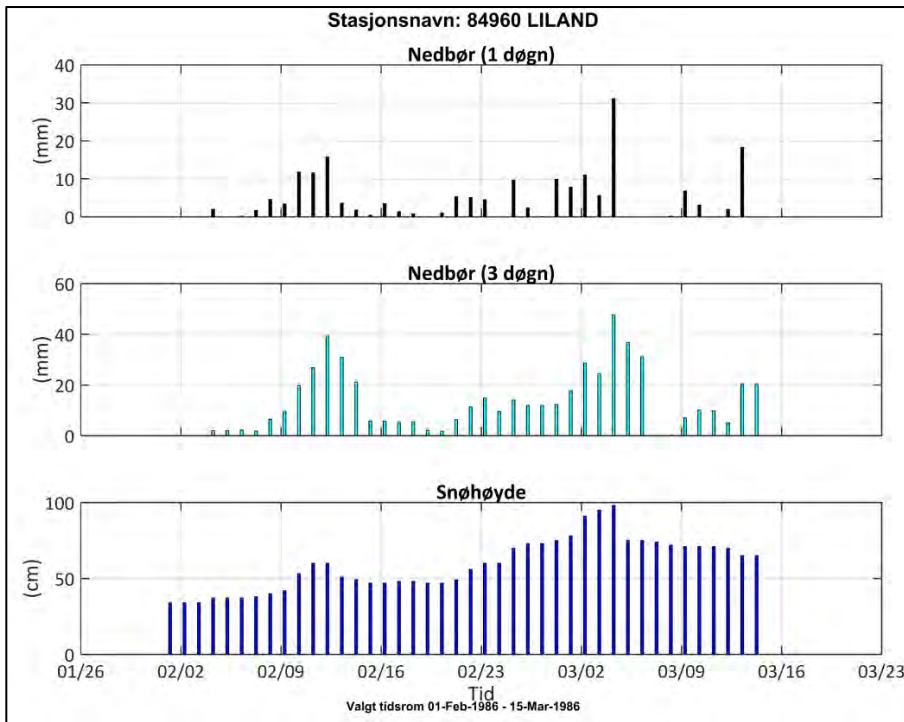
Figur C3: Værdata Liland mars 1986.

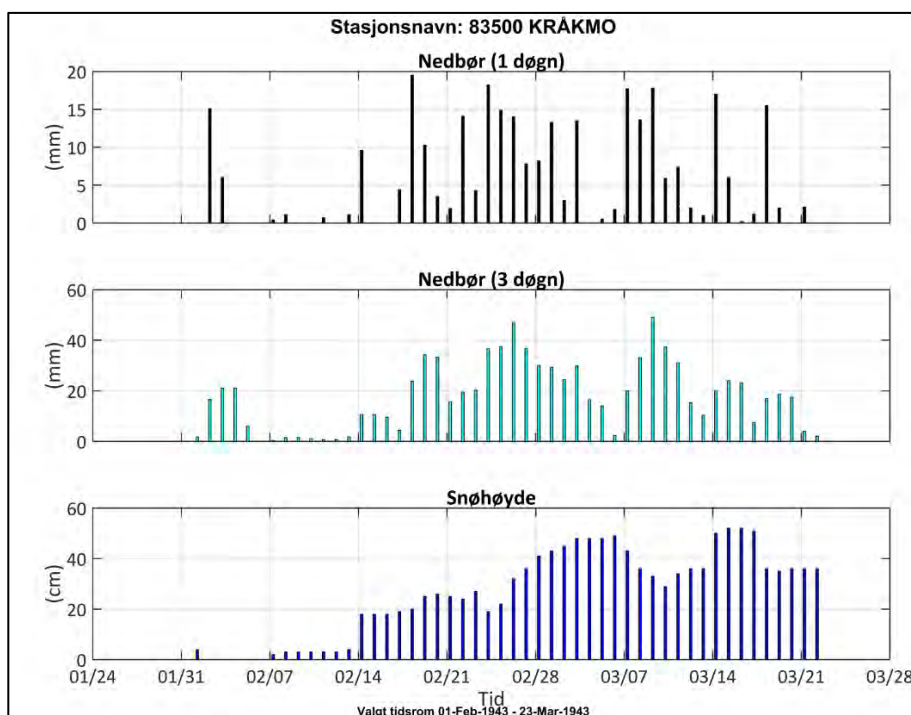
Figur C5: Værddata fra Kråkmo februar-mars 1943.

Figur C5 viser værddata fra Kråkmo for mars 1943. Det er antatt at det store skredet i Bogen gikk 14. mars 1943 hvor nedbørsobservasjonene på Kråkmo var 17 mm/1døgn, 20 mm/3 døgn og snødybden var ca. 50 cm. Kanstadbotn (13 moh) fikk 29 mm den datoen.

Analysen av værsituasjonen i 1943 forklarer ikke hvorfor skredet da var vesentlig større enn i 1986. Vurdering av dimensjonerende snø- og nedbørsmengder i utløpsberegninger medfører en grad av subjektive valg. Ekstremverdi-analysen i figur C2 viser følgende beregnede maksimale nedbørsmengder for Kråkmo i mars måned basert på 112 år med nedbørsmåling:
