KONSEKVENsutREDNING

Ny Krossberg transformatorstasjon inkl. 300 kV tilknytning

Statnett SF

DOKUMENTKODE: 10224526-02-TVF-RAP-001

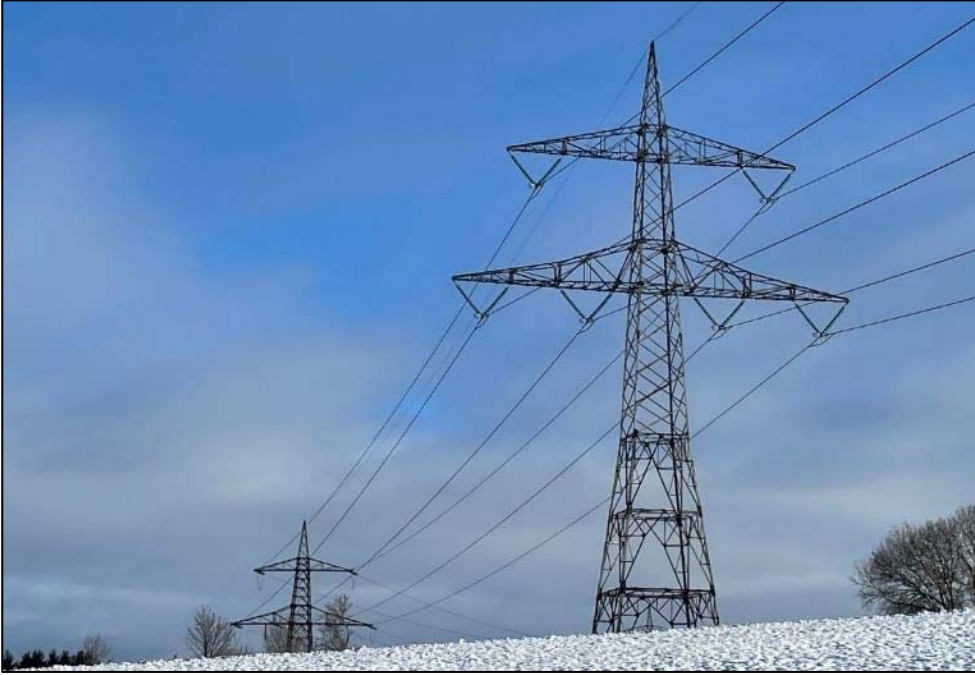
Figur 1-3. Bilde av dobbeltkursmaster i stål fra Nord-Jæren. Foto: Statnett.
