# Fortun transformatorstasjon i Luster. Naturmangfold i mulige massedeponi.

Miljøfaglig Utredning Notat 2021–N43

## Notat 2021-N43

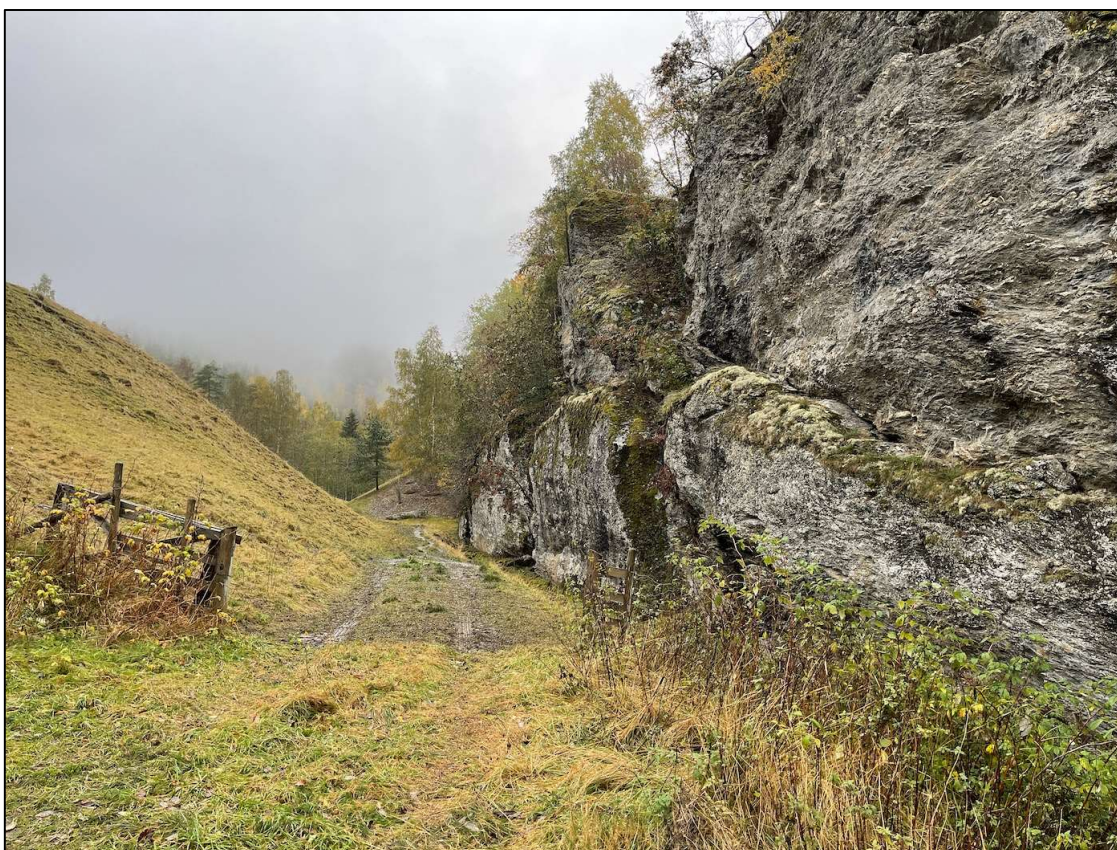
*Figur 13 Østre utredningsområdet, sett inn mot naturreservatet i nord. De nesten loddrette bergveggene her skaper et spesielt miljø som ofte kan være levested for sjeldne og dels truede arter, men ingen slike ble påvist her i den åpne delen av kløfta, bare når en kommer inn i de skogkledte delene i bakgrunnen. Hvis det blir fylt opp løsmasser ned i kløfta, så vil deler av bergveggene bli direkte borte, men samtidig kan dette endre lokalklimaet så mye at også resten av bergveggene får endret (og da i praksis redusert) artsmangfold. Foto: Geir Gaarder*
