DELRAPPORT 54

Luftkvalitetsmålinger Sogn-Ulven (KON – 005206)

Status juni 2024

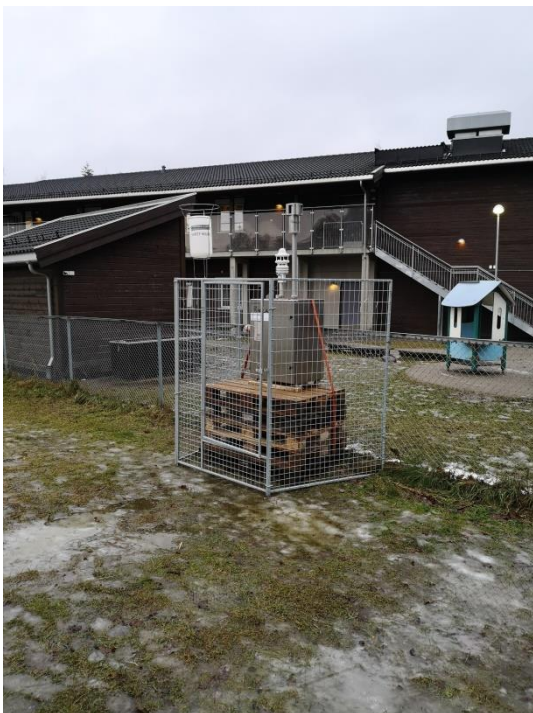
Bilde 1. Målestasjon Rektorhaugen barnehage.

FIDAS 200s, støvnedfallsmåler (og tidligere AQMesh) er plassert like utenfor gjerdet til Rektorhaugen barnehage mot anleggsområdet til Statnett. Det er nå plassert ut ytterligere en støvnedfallsmåler ved Rektorhaugen (oppstart 14. juni 2023). Plassering av målestasjonene er vist på bilde 1, samt i vedlegg 1 «Plassering av målestasjoner Rektorhaugen». En støyvegg er nå satt opp mellom svevestøvmåleren og anleggsområdet utenfor gjerdet til Rektorhaugen barnehage, og det er derfor montert på et forlenget inntaksrør på svevestøvmåleren.

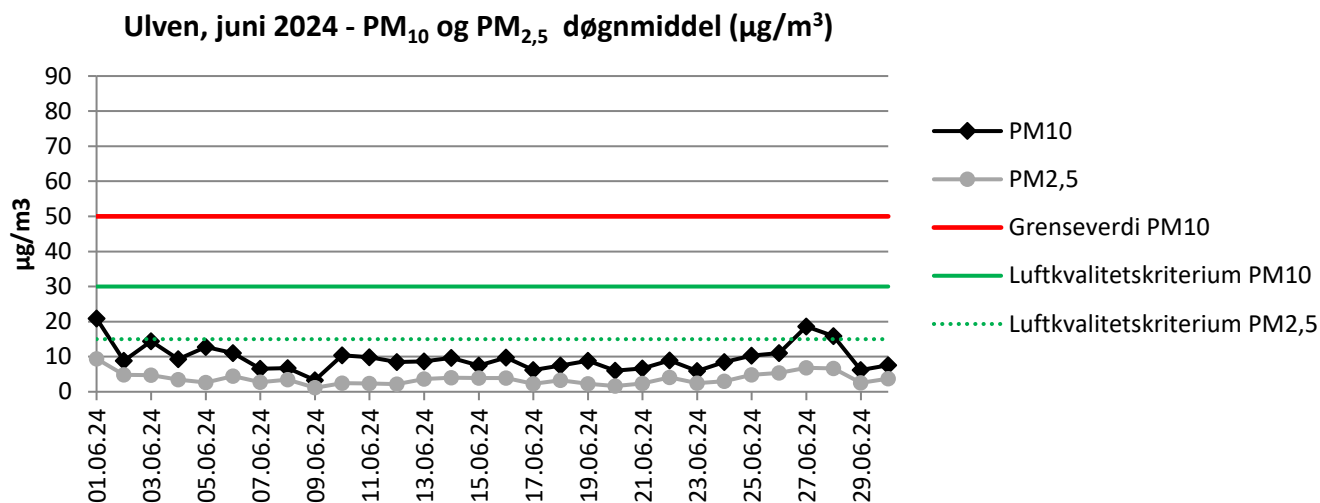
Figur 5-3 Døgnmidler PM₁₀ og PM_{2,5} ved Ulven i juni 2024, inkludert døgngrenseverdi for PM₁₀ på 50 µg/m³, og luftkvalitetskriteriene for døgnmidler PM₁₀ og PM_{2,5}.

Det ble ikke registrert døgnoverskridelser i juni, og alle døgnverdier lå også under luftkvalitetskriteriene (Figur 5-3). Nesten alle timesmidlene lå i grønn klasse (ingen eller liten helserisiko), og kun noen få timesmidler PM₁₀ i gul klasse (moderat helserisiko), se Figur 5-4.

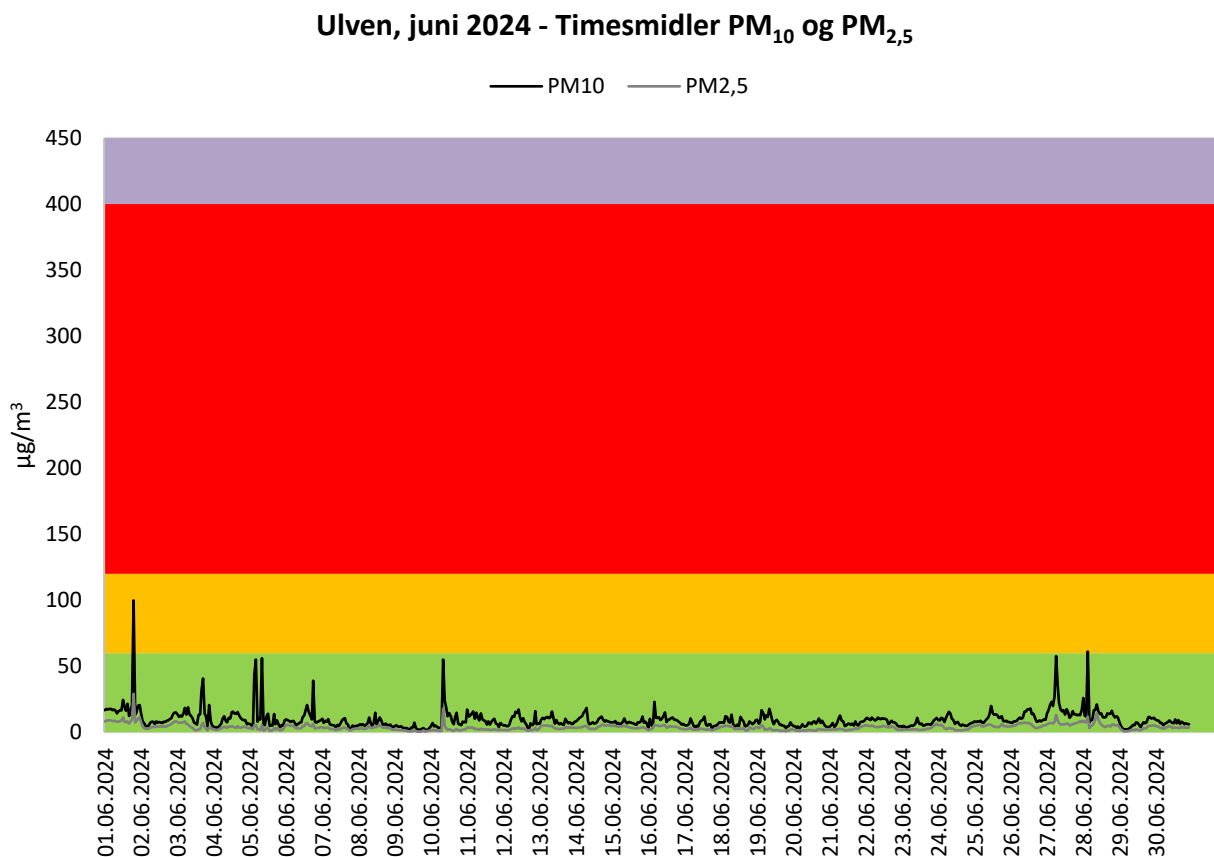
Figur 5-4 Timesmidler PM₁₀ og PM_{2,5} ved Ulven i juni 2024. Fargeklassifiseringen for varslingsklassene basert på helsevirkninger gjelder for PM₁₀ (svart linje). Grønn klasse: Liten eller ingen helserisiko, gul klasse: moderat helserisiko, rød klasse: betydelig helserisiko.

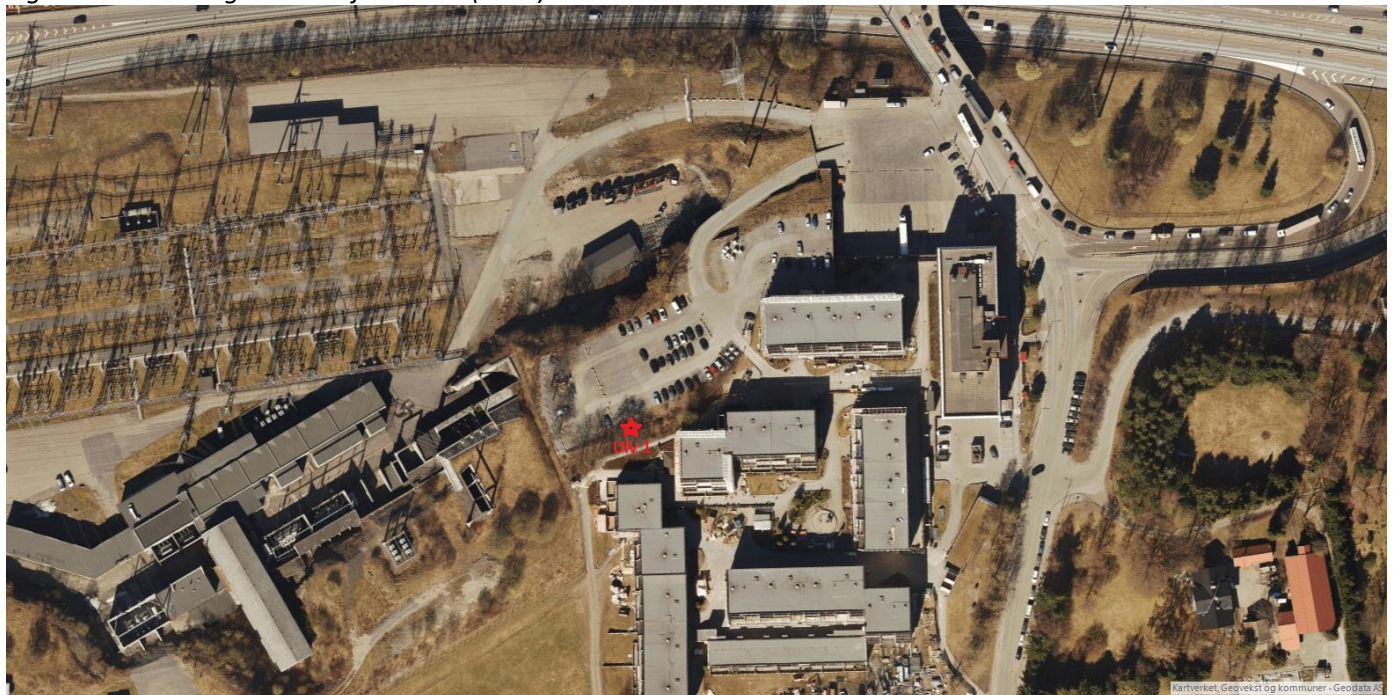
Figur 8-2 Plassering målestasjon Ulven (bilde).
